Отчет по тепловизионному обследованию системы отопления многоэтажного жилого здания

выполнен в соответствии со стандартом ДСТУ Б EN 13187

Запорожье, Украина

Отчет по тепловизионному обследованию (выполнен в соответствии со стандартом ДСТУ Б EN 13187)	
Объект тепловизионного обследования:

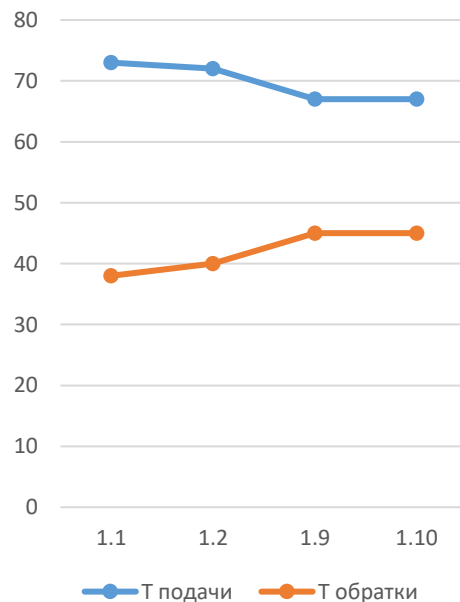
График 1. Ю-З фасад

Подъезд 1
(Перепад температур составляет 40%)

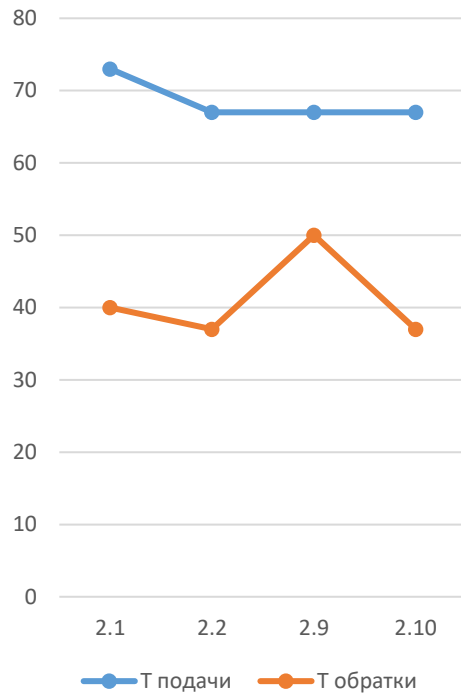
График 3. С-З фасад

Подъезд 2
(Перепад температур составляет 32 %)

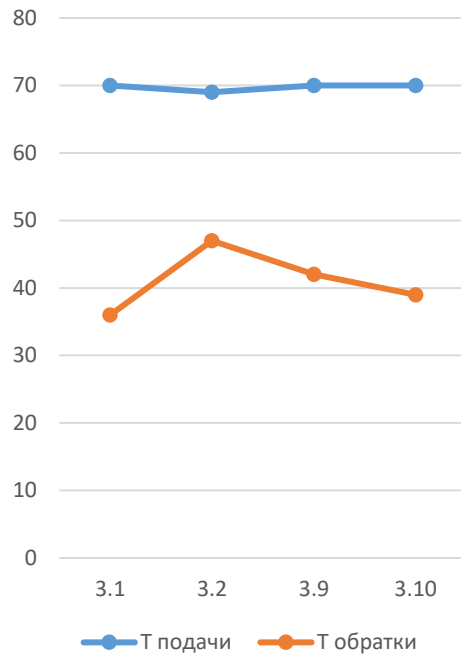
График 5. С-З фасад

Подъезд 3
(Перепад температур составляет 42 %)

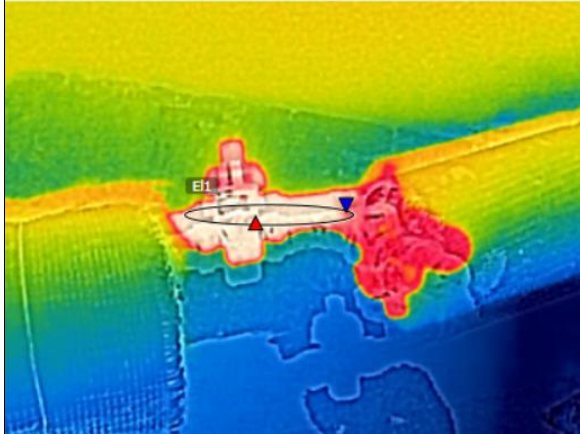
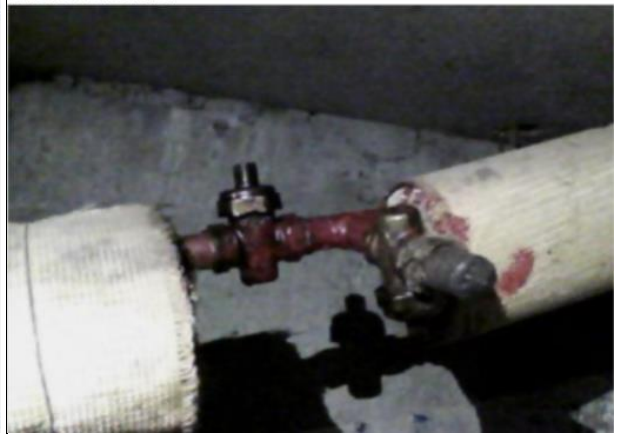
Термограмма Т2 – обратный трубопровод (стояк 1.6)

E1: Max 32,1 °C; Min 26,1 °C;
Average 31,2 °C

1. Средняя температура поверхности трубопровода составляет 31,2 °C, что на 14,6 °C ниже температуры поверхности обратного трубопровода элеваторного узла. На данном стояке наблюдается наиболее существенное отклонение температуры по дому.

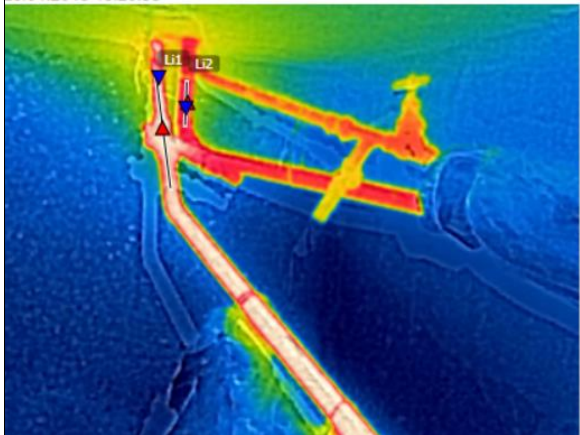
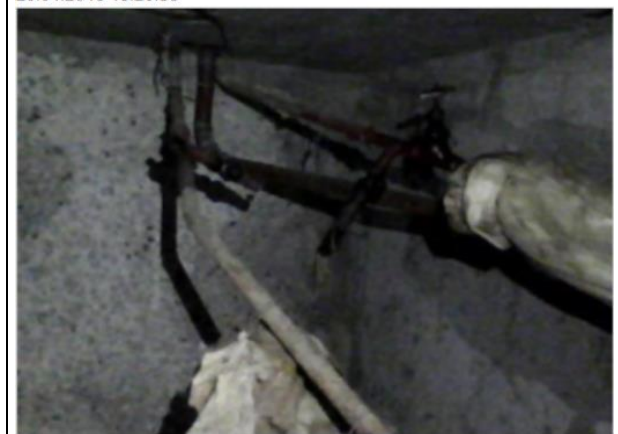
Термограмма Т3 – стояк 1.8

Li1: Max 70,1 °C; Min 67,0 °C;
Average 68,9 °C
Li2: Max 47,2 °C; Min 44,7 °C;
Average 46,7 °C

1. средняя температура поверхности подающего трубопровода составляет 69 °C, что на 4 °C меньше температуры подающего трубопровода на элеваторном узле;
2. средняя температура поверхности обратного трубопровода составляет 47 °C;
3. Наблюдается частичное отсутствие изоляции трубопроводов системы отопления.

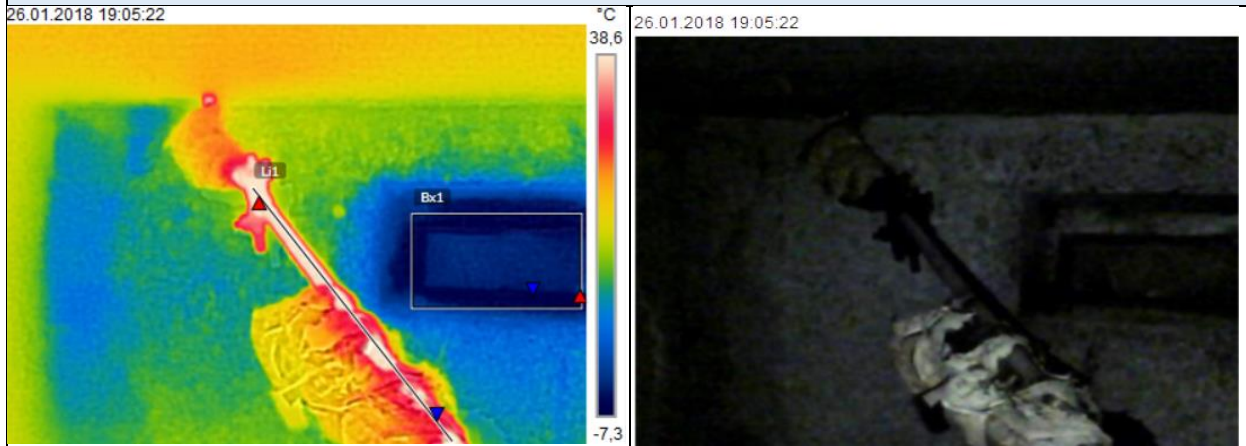
Термограмма Т4 – обратный трубопровод (стояк 3.10)

Bx1: Max -0,4 °C; Min - 6,4 °C;
Average - 3,9 °C
Li1: Max 40,7 °C
Min 20,6 °C
Average 35,3 °C

1. наблюдаются частичное отсутствие и частичное разрушение тепловой изоляции трубопровода, температура открытой поверхности колеблется от 21 до 41 °C;
2. дополнительный негативный эффект оказывает не плотно закрытый вентиляционный проем (Bx1).

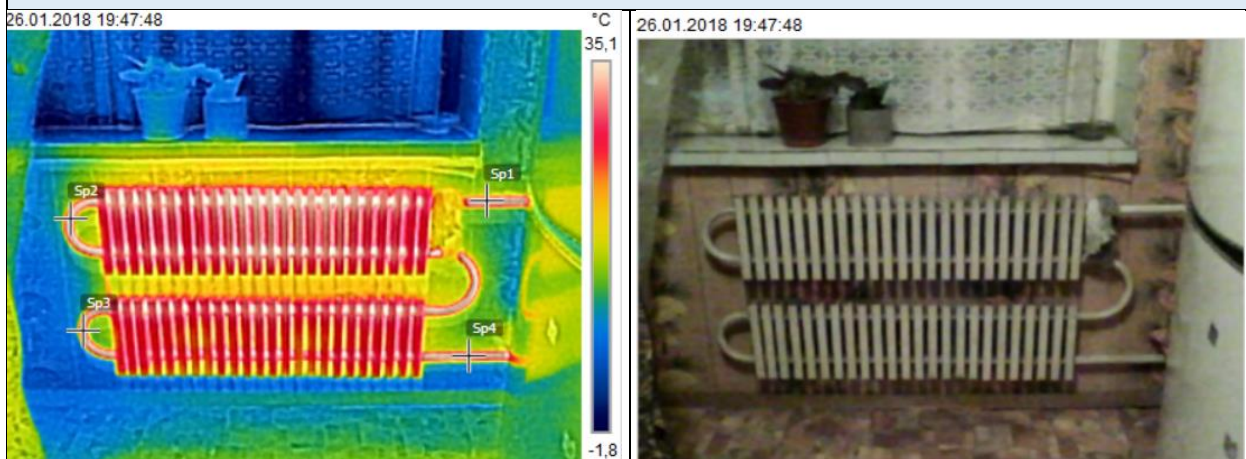
Термограмма Т5 – радиатор, гостиная комната, квартира 1

Sp1: 35,8 °C
Sp2: 35,9 °C
Sp1: 35,4 °C
Sp2: 35,6 °C

1. наблюдается равномерная теплоотдача по всей поверхности радиатора.
2. радиатор функционирует исправно.
