Отчет по тепловизионному обследованию

Заказчик:	ЖСК «Кристалл – 12»
Исполнитель:	ООО ЭСКО «Центр Модернизации Зданий»
Ответственный исполнитель:	Евгений Гофман, директор, ЭСКО «Центр Модернизации Зданий»
№ контракта:	002
Документ:	Отчет по тепловизионному обследованию
Версия, дата:	Версия 2.0, от 18.01.2017
Подготовил:	Евгений Гофман, директор, ЭСКО «Центр Модернизации Зданий»
Проверил:	Василий Степаненко, зам. директора, ЭСКО «Центр Модернизации Зданий»

Многоэтажное жилое здание,
ЖСК «Кристалл-12»
г. Запорожье, ул. Авраменко, 15

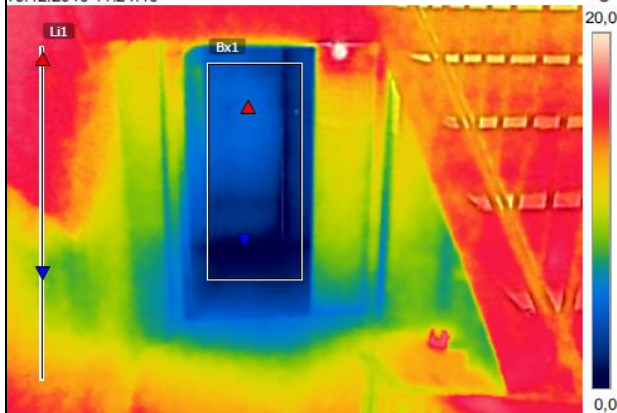
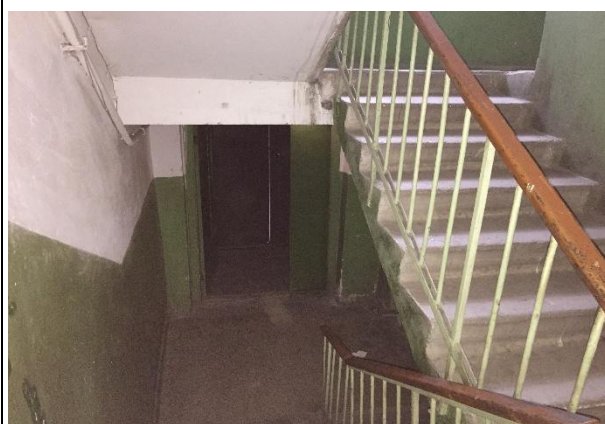
Термограмма Т10 – входная дверь в подъезд

Vx1: Max 4,9 °C
Min -0,6 °C
Average 2,9 °C
Li1: Max 11,0 °C
Min 7,9 °C
Average 9,8 °C

1. Наблюдаются **значительные** потери тепла через входные двери подъезда, средняя температура внутренней поверхности входной двери (**Vx1**) составляет 2,9 °C, **тамбур не функционирует, дверь не утеплена, уплотнитель отсутствует, этот дефект является характерным для всех подъездов.**
2. Средняя температура внутренних стен подъезда составляет 9,8 °C.

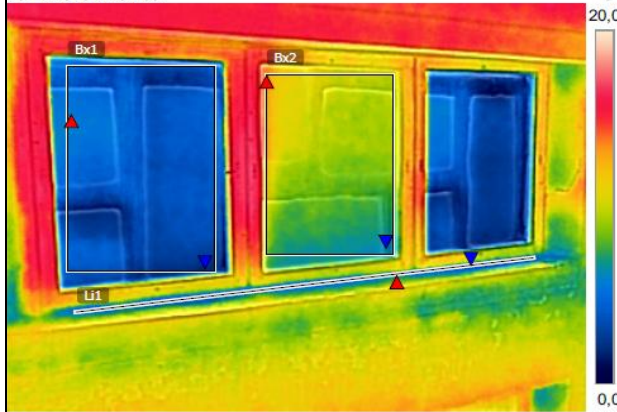
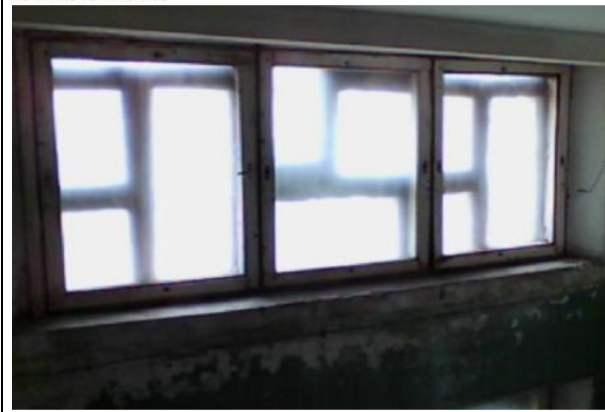
Термограмма Т11 – оконный проем в подъезде

Vx1: Max 6,6 °C; Min 4,9 °C
Average 5,7 °C
Vx2: Max 8,7 °C; Min 6,6 °C
Average 7,6 °C
Li1: Max 7,0 °C, Min 5,7 °C
Average 6,3 °C

1. Наблюдаются потери тепла через неплотности в примыканиях оконных проемов, средняя температура поверхности в области примыкания (**Li1**) ниже температуры воздуха в подъезде на 3,7 °C.
2. **В подъездах в 40% оконных проемов отсутствует двойное остекление**, перепад температур поверхностей стекла при одинарном остеклении (**Vx1**) и двойном (**Vx2**) составляет 1,9 °C.
