Отчет по тепловизионному обследованию

выполнен в соответствии с ДСТУ Б EN 13187

Запорожье, Украина
2017 г.

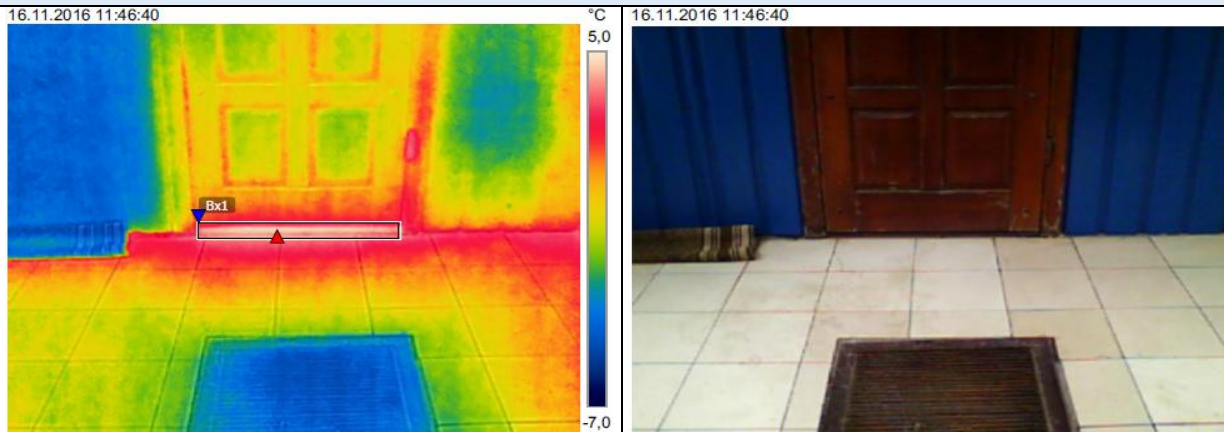
Термограмма Т6 – входная дверь в здание

Вх1: Max 4,8 °C; Min 1,6 °C;
Average 3,2 °C

1. Наблюдаются потери тепла в области порога дверного проема (**Вх1**), перепад температур между поверхностью в данной области и окружающей средой составляет 6,2 °C, **отсутствует уплотнитель.**

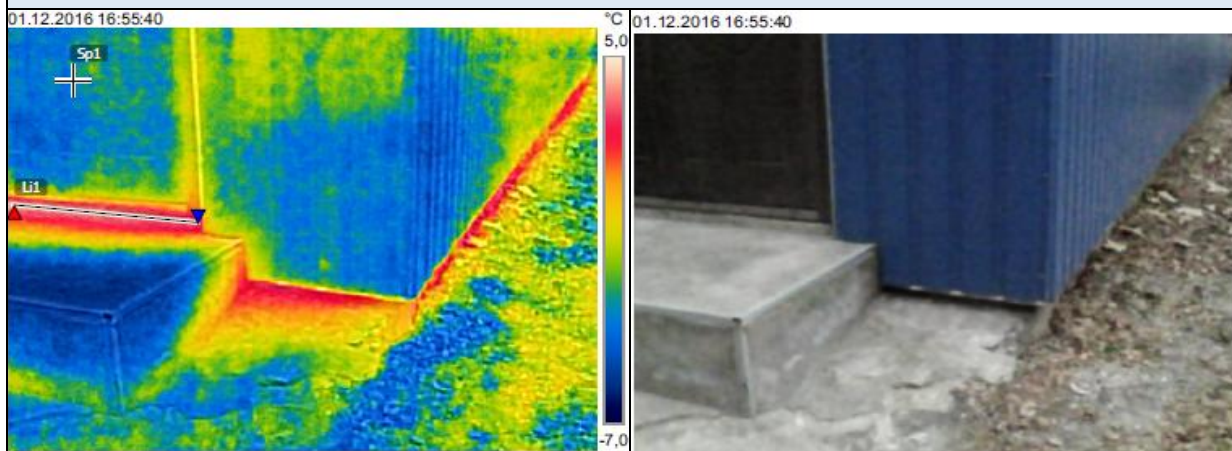
Термограмма Т7 – входная дверь в пристройку

Sp1: -2,7 °C
Li1: Max 2,0 °C; Min 0,9 °C;
Average 1,6 °C

1. Наблюдаются потери тепла в области порога дверного проема (**Li1**), перепад температур между поверхностью в данной области и окружающей средой составляет 4,6 °C.
